# **PREZENTACE SANOVANÝCH STAVEB**

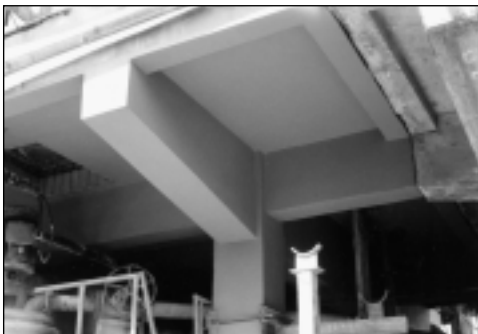
Železobetonová jednopodlažní konstrukce o pěti polích. Pod konstrukcí i na ní byly umístěny nádrže technologie. Vzhledem k tomu, že se jednalo o chemický provoz, odpovídalo tomu i poškození konstrukce agresivními výpary, které za vlhka působily také jako více či méně koncentrovaná kyselina. Na dvou krajních sloupech bylo zjištěno narušení základových patek a tím jejich snížená únosnost.

- a) zesílení patek sloupů
  - obnažení patek po základovou spáru
  - odstranění nesoudržného a kontaminovaného betonu lehkými sbíjecími kladivy
  - zesílení konstrukce přídatnou výztuží dle návrhu statika, obetonování
  - obnovení kyselinovzdorné stěrky a obkladu (neprováděl závod Mosan)
- b) sanace vlastní železobetonové konstrukce
  - otryskání podhledu a sloupů konstrukce VVP v kombinaci s lehkými sbíjecími kladivy
  - ošetření obnažené výztuže antikoročním nátěrem Mapefer
  - provedení celoplošné hrubé reprofilace sanační maltou Mapegrout
  - sjednocení povrchu celoplošnou stěrkou Mapefinish
  - aplikace ochranného nátěru Elastocolor

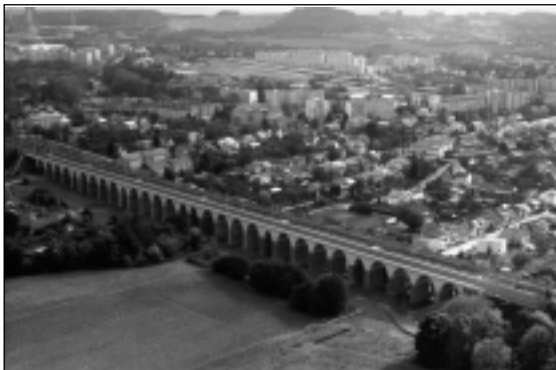
Jedná se o viadukt o 30 železobetonových spojitých skořepinových klenbách uložených na kamenných pilířích z roku 1936 – 1946, který je součástí modernizace II. koridoru, traťového úseku Přerov – Hranice. Objekt byl poškozen sedáním přerovské opěry, popraskanými pilíři, nefunkční izolací, potrhanými poprsnými zdmi. V rámci rekonstrukce byl most rozšířen.

- zesílení základů přerovské opěry a sdružených pilířů
- sešití dřívků pilířů systémem Helifix
- odbourání horní části mostu až na konstrukci kleneb
- vybetonování nové spádové desky pod izolaci, osazení římsových prefabrikátů a bloků pod nové TV
- provedení nové izolace systémem Eliminator
- navezení štěrkového kolejového lože
- otryskání spodní stavby VVP v kombinaci s lehkými sbíjecími kladivý
- injektáž trhlin materiálem Epojet
- sanace trhlin materiálem Mapelastic vyztuženým perlínkou
- doplnění výztuže a její ochrana antikoročním nátěrem Densocrete 111
- celoplošná sanace materiálem Monocrete PPE TH r do adhezního můstku Densocrete 111
- provedení sjednocení povrchu jemnou stěrkou Densofix
- aplikace ochranného nátěru Actin F

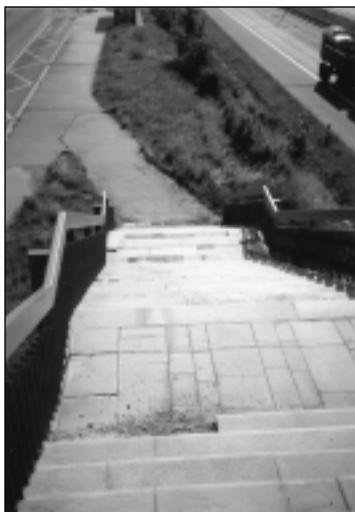
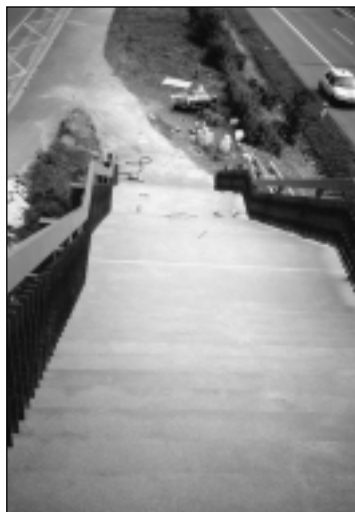
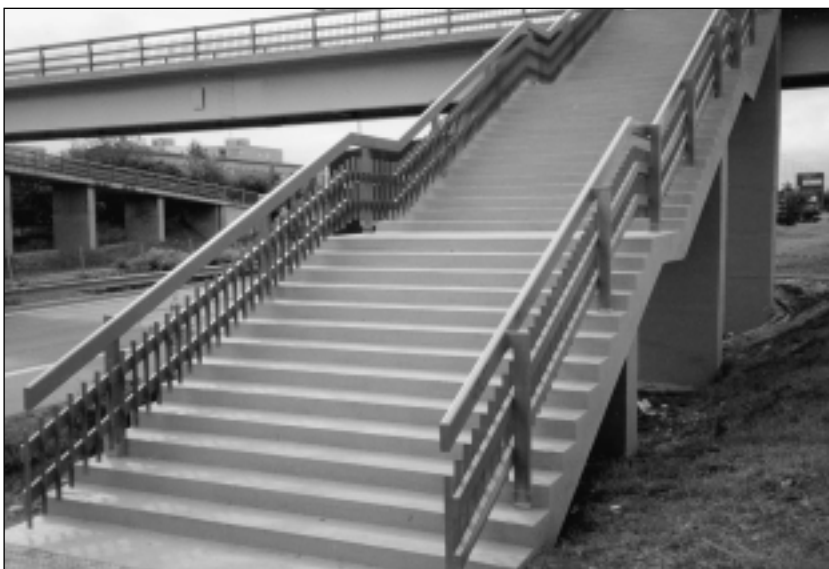
Schodiště je provedeno jako monolitická železobetonová dvoukřídlová konstrukce s jednou betonovou podpěrrou. Na jednotlivých schodnicích i na střední podestě byly osazeny kamenné desky, uložené do maltového lože. Na schodišti nebyla provedena jakákoliv hydroizolace a v důsledku toho se po necelých 20. letech projeví rozsáhlé poruchy. Patrně ne příliš vhodný materiál, použitý pro výrobu kamenných schodnic se velmi brzy začal lámat, podkladní beton, stále více narušován pronikáním vody s následným zmrznutím se vydroloval uvolněné desky na podestě spadaly a tak se postupující devastaci stalo schodiště nebezpečné pro pěší provoz .

Po zahájení prací na rekonstrukci schodiště byl pěší provoz zcela uzavřen, kamenné desky byly demontovány a odvezeny do skladu investora. Celá plocha schodiště, vč. bočních částí, podhledu a podpěry byla otryskána vysokotlakým vodním paprskem s tlakem 850 bar. Odstraněný degradovaný beton byl nahrazen sanační hmotou Sanatop s tím, že jednotlivé schodišťové stupně byly reprofilovány na výšku původních schodnic s kamennými deskami. Stejným způsobem byla reprofilována i schodišťová podesta. Po vytvrdnutí byla celá plocha schodnic, podesty i podstupnic penetrována materiálem Sikafloor 156, který byl na plochu nanesen válečkem. Další den byla na penetrované plochy nanášena dvousložková stěrková hmota Sika Icosit Elastomastc TF, smíchaná s křemičitým pískem s velikostí zrn  $0,4 \div 0,7$  mm, rozetřená zubovou raklí s velikostí zubů 3 mm, která byla důkladně několikanásobně válcována jehlicovým válečkem za účelem odstranění vzduchových bublinek z materiálu. Pro omezení stékání nanášení stěrky na svislé plochy podstupnic byl do směsi přidán zahušťovač Stellmittel T. Po částečném zavaznutí nanášené a odvzdušněné stěrky byla celá ošetřená plocha plně zasypaná suchým křemičitým pískem. Druhý den, tj. po zatvrdnutí plochy byl volný křemičitý písek rýžovými silničními košťaty odstraněn a plocha

opatřena dvojnásobným nátěrem Sikafloor 363 Elastic, chránící ošetřenou ploch proti účinkům UV-záření. K úplnému dokončení opravy schodiště pak byl v horní části schodiště – na mostovce lávky a v dolní části - u chodníku uložen pás betonových tvárníc zámkové dlažby s profilovanou horní plochou jako varovné upozornění pro nevidomé.

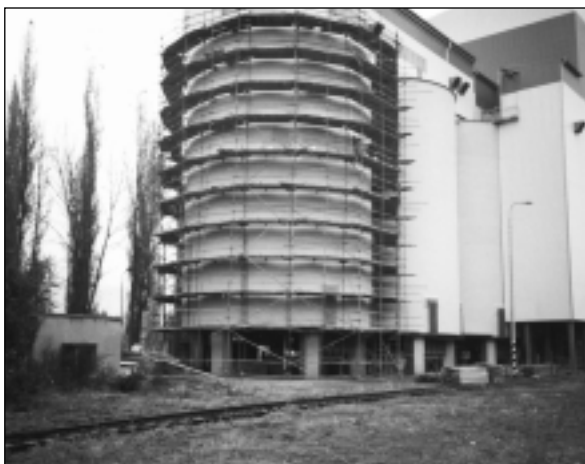
Na sila postavené v roce 1961 – 1962 byl použit beton B 170 a hřebíková ocel 10 663. Vnitřní povrch sil byl poškozen méně než vnější, protože většinou byla sila naplněna cementem a poškození bylo pouze v místech nedostatečné krycí vrstvy a v místech napojení jednotlivých pracovních záběrů. Vnější povrch vykazoval značné lokální poškození betonového pláště (tl 200 mm). Volná výztuž byla značně zkorodovaná, v místech napojení jednotlivých pracovních záběrů byl poškozen beton do značné hloubky – až 150 mm.

*Pohled na sila před demontáží lešení*

Nejprve byla provedena oprava vnitřních plášťů, zejména s ohledem na návaznost montáže nové technologie vyprazdňování sil. Po dokončení technologických prací byl sanován vnější povrch sil včetně podhledu a podpěr. Postup sanace byl klasický, tedy hrubé předčištění, čištění VVP, hrubá reprofilace, jemná stěrka, ochranný nátěr. Na celou sanaci byl použit sanační systém materiálů Polyment.

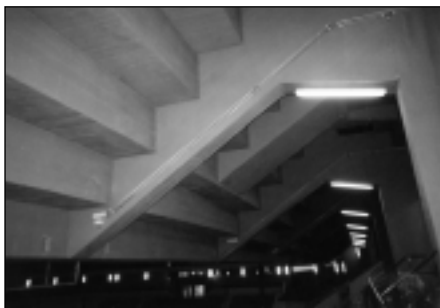
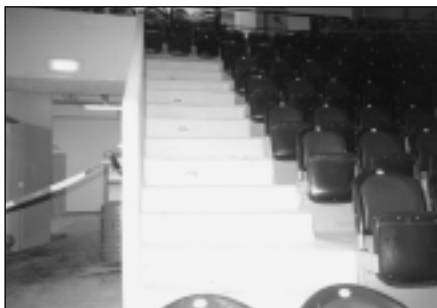
Celkový nevyhovující technický stav železobetonové konstrukce a tribun si vyžádal provést celkovou sanaci stavebního díla.

*Pohled na sanovanou část tribuny*

Celková sanace spočívala zejména v kompletním očištění celé konstrukce. Bylo použito mechanické v kombinaci s mokrým pískováním (Torbo) nebo vysokotlakým vodním paprskem (Falch). Obnažená, korozí narušená výztuž byla očištěna a ošetřena dvojnásobným antikorozním nátěrem. K reprofilaci a sjednocení povrchu bylo použito sanačních malt, ochranné nátěry byly provedeny speciálními nátěrovými hmotami.

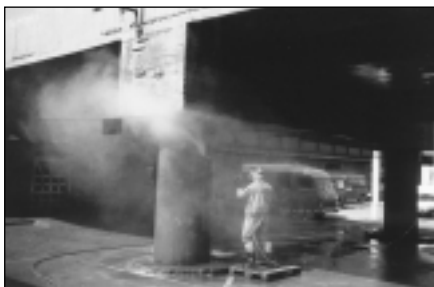
Obr. 1: Tryskání VVP spodní stavby

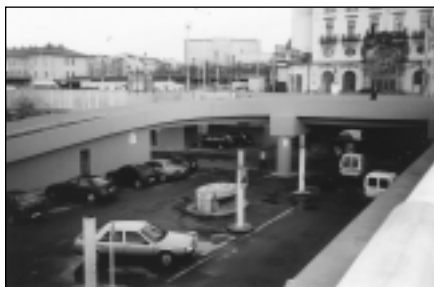
Obr. 2: Opravená část ramp

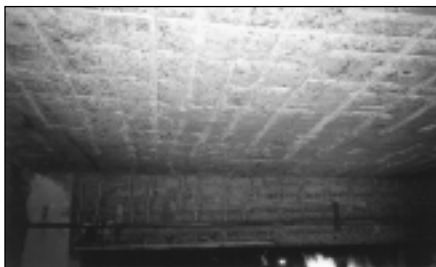
Obr. 1: Podhled stropu se zasanovanou výztuží

V první etapě byl v jednotlivých pracovních záběrech odstraněn narušený beton pomocí lehkých bouracích kladiv a byly zcela odhaleny zkorodované části ocelové výztuže,. Takto předupravený beton byl otryskán vysokotlakým vodním paprskem o tlaku 140 MPa a obnažená výztuž byla opískována a ochráněna antikoroziním nátěrem.

V další etapě byly jednotlivé pracovní záběry reprofilovány standardním postupem. Části konstrukce, které neměly ani po reprofilaci dostatečné krytí výztuže, byly ošetřeny těsnící hmotou nahrazující předepsané krytí. V průběhu provádění sanačních prací byla věnována maximální pozornost ošetřování polymerbetonu během jeho zrání. Vzhledem k vysokým teplotám u stropu konstrukce bylo nutné zabránit vzniku nežádoucích smšřťovacích trhlin reprofilovaných míst. Toto se podařilo díky aplikaci protiodpařovacího nátěru a vlhčení opravovaných povrchů konstrukce.

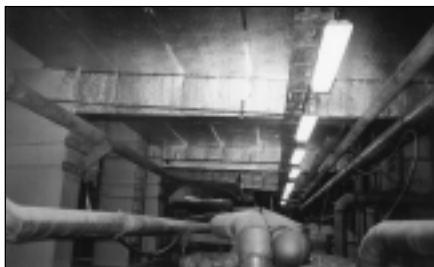
Obr. 2: Podhled stropu se zateplením

Zvláštním požadavkem investora bylo zakrytí celého opravovaného podhledu tepelně-izolační vrstvou. Po konzultacích s projektantem a investorem bylo navrženo použití hmoty Mirelon s reflexní hliníkovou fólií. Tato izolační vrstva byla k podhledu stropu připevněna pomocí trnů z antikoroziní oceli.

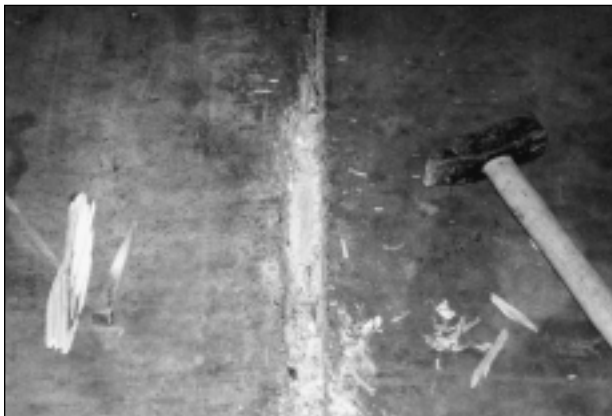
Po cca 2 letech provozu v logistickém centru firmy REWE se objevily poruchy v dilatačních spárách podlahy mrazícího boxu. Jednalo se o ulomení hran s vytvořením výtluků, které omezovaly provoz paletových vozíků, ale zejména poškozovaly jejich kola. Dle provozovatele cena výměny kol na jednom vozíku činí cca 20 tis. Kč. Z tohoto důvodu se rozhodl spáry v pojižděných místech opravit.

Foto poruchy

Hlavní problém byl v teplotě, která se v mrazícím bodu pohybovala v rozmezí  $-24$  až  $-26$  °C. Další problém se týkal sladění termínu provádění prací s provozem v logistickém centru, kde nakládka a vykládka zboží probíhá po dobu 24 hod. Práce z tohoto důvodu probíhaly pouze od pátku do neděle v nočních hodinách 22.00 - 4.00 hod. Dilatační spáry byly nejprve vyřezány a vybourány tak, aby vznikl pravidelný lichoběžník. Komůrka byla následně vyčištěna a do epoxidového speciálního tmelu byly vloženy rovněž předem připravené lichoběžníkové prefabrikované vložky s vyztužením. Po vyreagování tmelu byly spáry s prefabrikátem na závěr přebroušeny a zarovnány do nivelety okolní podlahy.

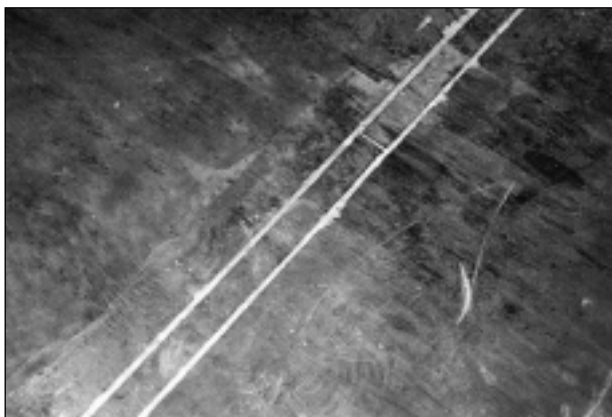
Zakázka byla prováděna ve spolupráci firmou SAMAN servis s r.o. a použitím materiálů kanadské společnosti CPD dodávaných jejím prostřednictvím na trh v ČR. Přes počáteční nedůvěru investora se po cca 6 měsících provozu jeho obavy ukázaly neopodstatněné a opravené dilatační spáry nevykazují známky porušení.

Foto opraveného

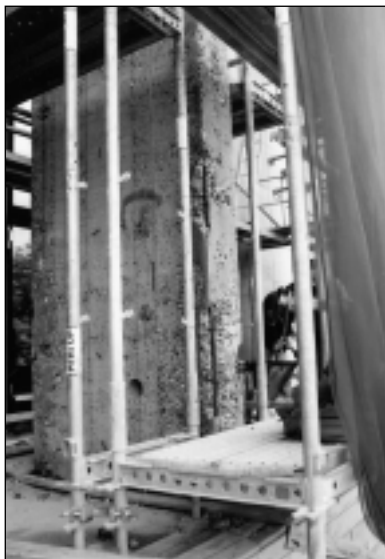
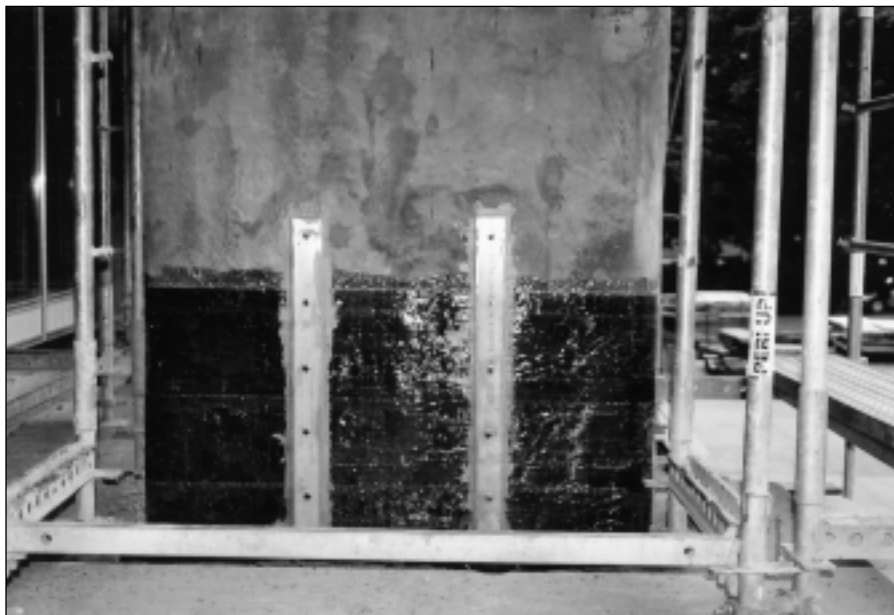
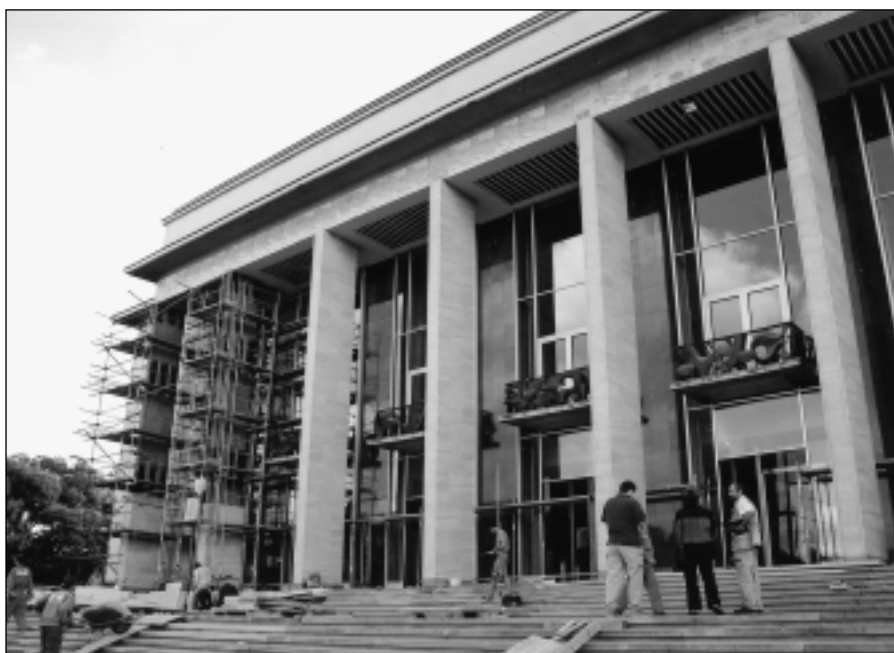
- poddimenzování únosnosti sloupů v původním projektu
- nekvalitní provedení sloupů při realizaci stavby (nedostatečné krytí výztuže, vadné provedení pracovních spar)
- působení povětrnostních vlivů (zvětralý beton, zkorodovaná výztuž)

Z důvodu nutnosti zachování proporcionálních rozměrů žb. sloupů, nebylo možno přistoupit ke klasickým sanačním metodám zesilování nosných konstrukcí. Proto bylo navrženo zesílení s použitím uhlíkové tkaniny.

1. Mechanické odstranění zvětralého a uvolněného betonu
2. Otryskání VVP
3. Protikoroziční ochranný nátěr bet. výztuže
4. Reprofilace poškozených míst bet. povrchu
5. Vyrovnání povrchu sanační hmotou
6. Penetrační nátěr epoxidovou pryskyřicí
7. Vytvoření tzv. obručí laminací omotávky uhlíkové tkaniny
8. Stažení omotávek nerezovými svorníky

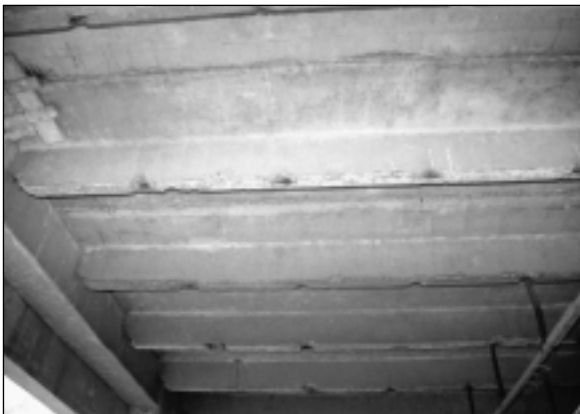
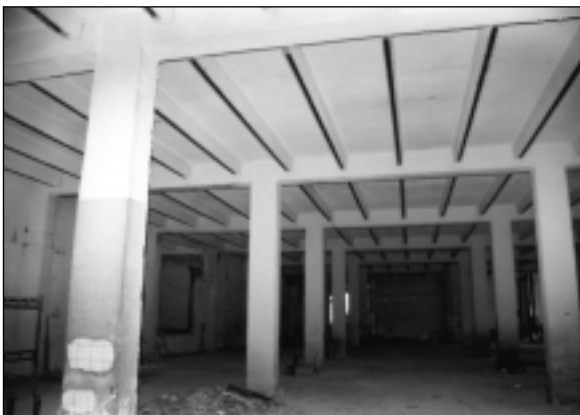
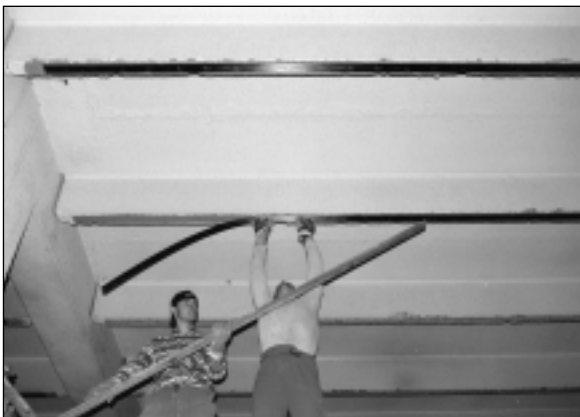
Jedná se o výrobní halu, při jejíž modernizaci vznikly vyšší nároky na únosnost stropní ŽB konstrukce (zvýšení provozního zatížení ve 2. NP). Z tohoto důvodu bylo nutno tento ŽB strop zesílit.

Zesílení žeber TT panelů bylo navrženo pomocí uhlíkových lamel. Podmínkou pro použití této technologie bylo zajištění pevnosti v tahu povrchových vrstev betonu pod lamelami. Odtrhovými zkouškami (62 ks) bylo prokázáno, že přídržnosti povrchových vrstev betonu vyhoví požadavku  $R_{\min.} = 1,5$  Mpa.

- Povrch spodní části žebra TT panelu byl mechanicky zdrsňen (pemrlován)
- Uvolněný a zvětralý beton byl doplněn reprofilační sanační hmotou na bázi epoxidu
- Na takto připravený a očištěný povrch byly pomocí spec. epoxidového tmelu nalepeny uhlíkové lamely

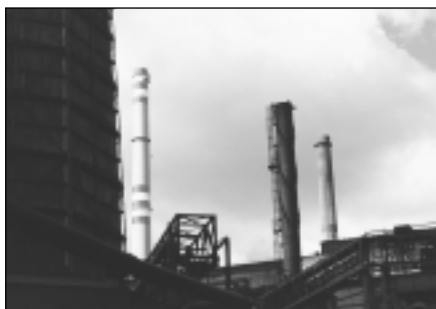
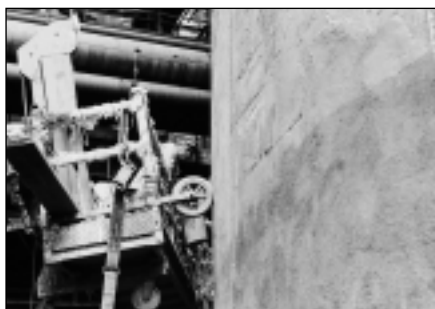
Revize objevily závady na vnějším betonovém dříku komína ve všech výškových úrovních od země až po hlavu. V mnoha místech byla viditelná zkorodovaná betonářská ocel, rovněž bylo zkorodované zábradlí a okapové plechy na všech plošinách, dále byla narušená hromosvodová soustava a poškozené letecké značení a výstražné letecké osvětlení včetně elektroinstalace. Bylo nebezpečí, že odlupující se kousky betonu mohou ohrozit zaměstnance i narušit provoz teplárny.

Na opravu komína, která byla provedena ze dvou závěsných lávek v průběhu čtyř měsíců, byl použit sanační a nátěrový systém firmy MC Bauchemie.

Zkorodované výstupní žebříky byly částečně vyměněny 5 m pod hlavou komína.
