PREZENTACE SANOVANÝCH STAVEB

PRESENTATION OF THE REPAIR STRUCTURES

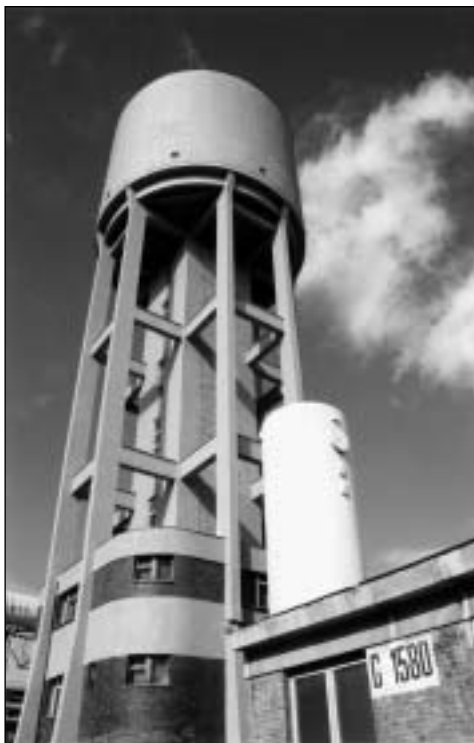
Na vodojemu z roku 1942 vysokém 50 m měla být dle průzkumných prací provedena klasická sanace, ve formě celoplošného mechanického odstranění zkorodovaného degradovaného betonu, pasivace výztuže, reprofilace a nátěr válcové plochy vodojemu i nosné železobetonové konstrukce. Po odstranění dosud neodpadlých částí betonu byl zjištěn stav horší než bylo průzkumem předpokládáno, bylo zjištěno vážné ohrožení únosnosti sloupů v důsledku vyřazení celé řady třmínků z funkce a začalo docházet k vybočování podélné výztuže sloupů.

Dále byly zjištěny výrobní vady z doby betonáže (kaverny).

Zahájení sanačních prací bylo podmíněno provedením statického a dynamického výpočtu a vypracováním koncepce na opravu nosné konstrukce.

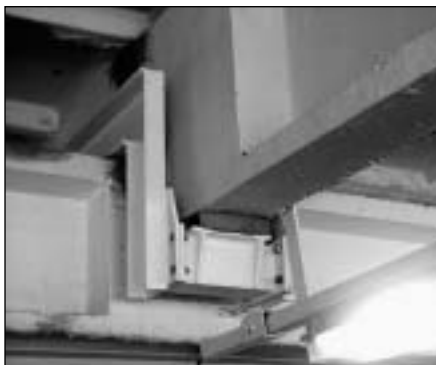
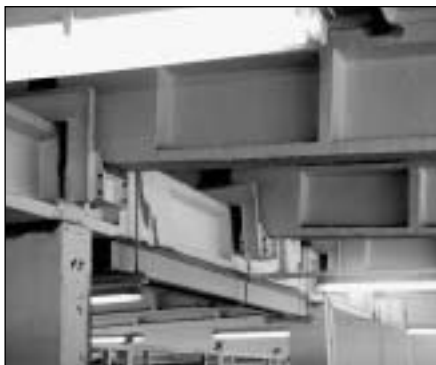
Konstrukčně se jedná o objekt u něhož byly již při výstavbě haly nejen nepřesně uloženy stropní prefabrikáty, ale také byla překročena rozměrová tolerance jednotlivých prefabrikátů. Následkem je nevyhovující uložení některých prvků na jejich podpůrách, projevující se vizuálními trhlinami a deformacemi v oblastech uložení. Vlivem krátkého uložení některých vazníků na sloupy hrozilo zřícení částí konstrukce.

Předmětem sanace bylo zajistit zabezpečení vazníků podepřením v místech jejich uložení na průvlaky, resp. sloupy, pomocí dodatečně vložené ocelové konstrukce. Dále byla ve stykových spárách ručně odstraněna nesoudržná stykovací malta a vtačena do uvolněných meziprostorů nová rozpínavá malta. Drobné trhliny byly vyplněny nízkotlakou injektáží. V případech odhalené výztuže na jednotlivých konstrukčních prvcích byla tato ošetřena ochranným antikoročním nátěrem a následně provedena reprofilace sanačními hmotami.

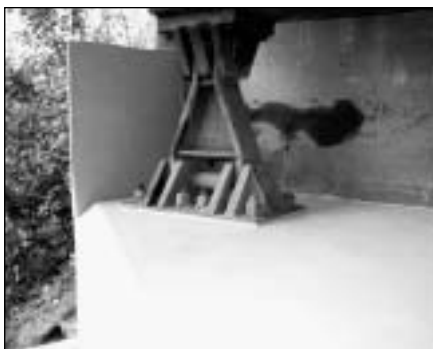
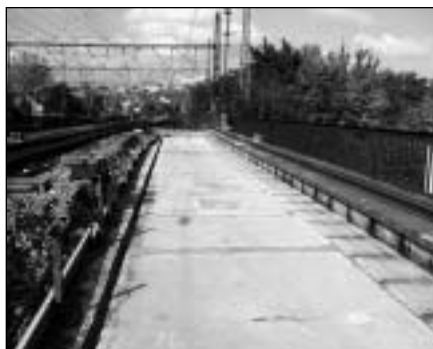
Degradace betonové konstrukce opěr a úložných prahů, okolí ložisek, dutiny v prostoru kotvení ložisek, pokles ložisek v důsledku dynamického zatížení mostu železniční dopravou. Nefunkční podélná dilatační spára, poškozená izolace.

- vyzdvížení a spuštění stávající OK
- odbourání ložiskových hnízd a jejich sanace, doplnění výztuže
- nové kotvení ložisek + zalití expanzivní maltou a epox. pryskyřicí (podlití)
- celoplošné opískování úložných prahů, opěr a podélné dilatační spáry
- reprofilace úložných prahů vč. ochranných nátěrů
- vyrovnání ocel. podkladu mostovky s ŽB kcí.
- nová vodotěsná izolace vč. krycích vrstev
- obnovení odvodňovacího systému mostu

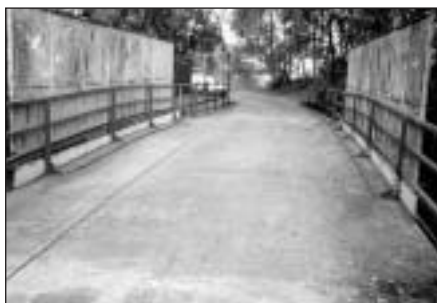
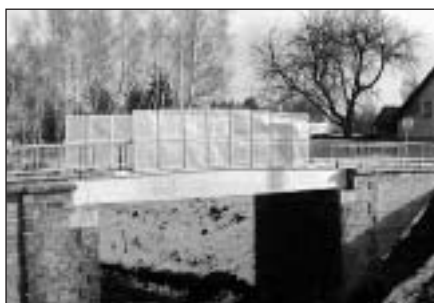
Nosná konstrukce je tvořena dvojicí ocelových, plnostěnných, nýtovaných nosníků, spojených v pětinách rozpětí příčníky. Mostovku tvoří železobetonová deska s podélným ztužujícím trámem. Na desce byla dlážděná vozovka, která je nyní nahrazena živičným krytem. Nosná konstrukce je kolmá (délka 12,85 m, rozpětí 12,45 m volná šířka mezi zábradlím 4,43 m) a uložena jako prostý nosník na ocelová ložiska. Zábradlí bylo oboustranné ocelové s vodorovnou výplní z úhelníků. Hlavní nosníky, které mají proměnnou výšku 800–1000 mm a vykazovaly stopy nedostatečné údržby byly na povrchu zkorodované. Příčníky byly korozi narušené méně.

Podklad žebet. desky byl natřen ochranným nátěrem, kde však byla patrná obnažená rozdělovací výztuž (u středního trámu i nosná) nedodržením krycí vrstvy při betonáži. Spodní stavba je z kamenného řádkového zdiva s rovnoběžnými cca 9 m dlouhými křídly.

- odstranění několika vrstev vozovky
- oprava železobetonové desky včetně hydroizolace – otryskání železobetonové a ocelové konstrukce bylo provedeno strojem „TORBO“ (mokré pískování)
- položení nové živičné desky včetně nových dilatačních uzávěrů (materiál Mapeflex PB27).
- namontování nového pozinkovaného zábradlí včetně ochranných sítí
- očištění a promazání ocelových ložisek

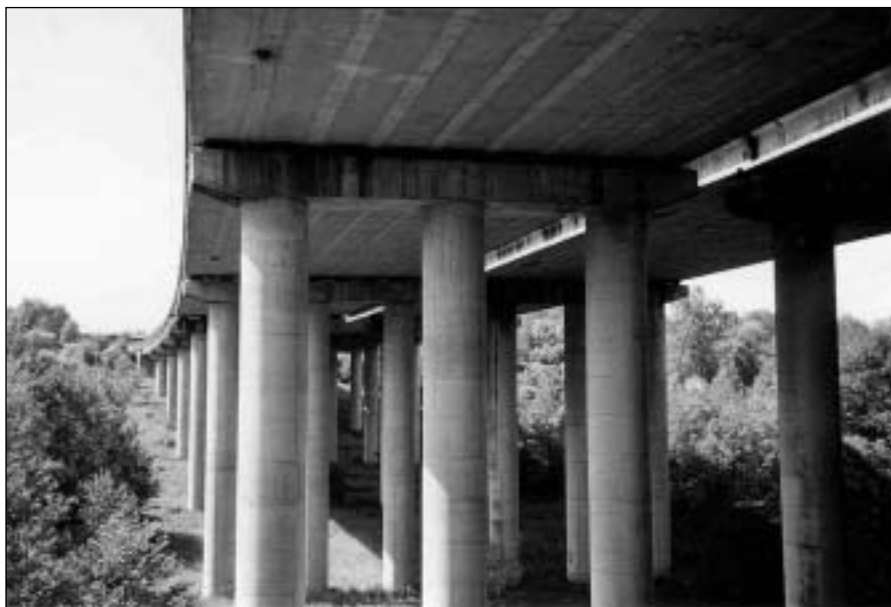
Obr. 1: Most před opravou

Mostní objekt o sedmi polích byl vybudován v 70 letech technologií montáže podélných prefabrikátů. Opěry jsou masivní betonové s úložným prahem. Pilíře tvoří trojice sloupů, které jsou spojeny úložným prahem. Největší poruchy konstrukce byly způsobeny nefunkční izolací jak v polích, tak ještě výrazněji nad dilatačními sparami konstrukce, které byly tvořeny podpovrchovými dilatačními závěry.

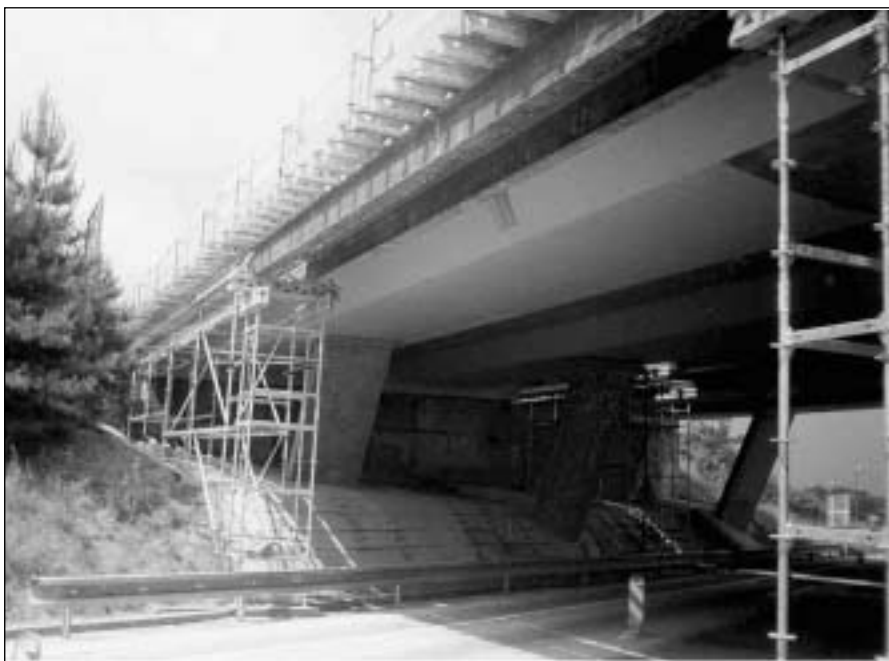
Obr. 1: Most při opravě

Mostní objekt byl poškozen zatékáním a působením chloridů na betonové konstrukce mostu při porušené izolaci.

Sanační práce byly prováděny klasickým způsobem. Nejdříve byl povrch konstrukce otryskán tlakovou vodou o min. tlaku 110 MPa, pak byl odstraněn zdegradovaný beton a korodovaná výztuž obourána v celém profilu, opískovaná na stupeň Sa 2 1/2 a opatřena pasivačním nátěrem. Takto předupravený povrch byl před sanací omyt nízkotlakým zařízením Wap. Sanační materiál se nanášel klasickým zednickým způsobem.

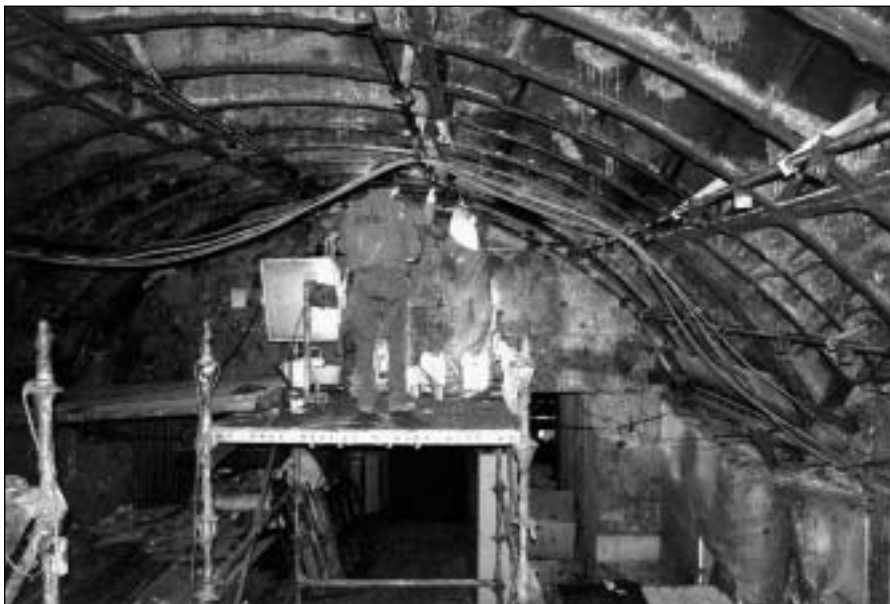
Předmětem díla bylo utěsnění průsaků vody vzniklých po katastrofických povodních v srpnu 2002 ve styčných a ložných spárách litinového ostění ve středním tratovém tunelu stanice Metra trasy I A Můstek. Utěsnění bylo nutno provést včetně šroubových spojů a míst bývalých injektážních otvorů. Jednalo se o sanaci 2 651 bm spár v litinovém ostění. Pro sanaci byly použity dvojsložkové polyuretanové stěrky a pro injektáž jednosložkový injektážní polyuretan:

Obr. 1: Těsnění konstrukcí

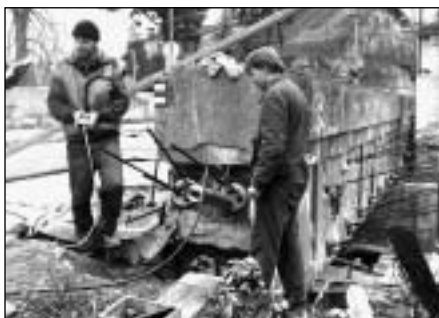
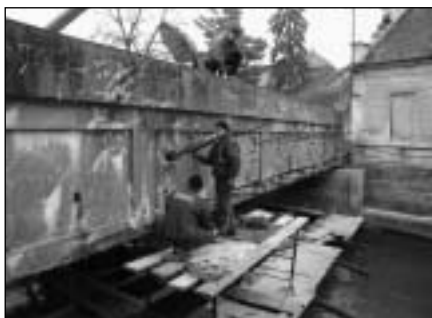
2 mi podélnými (parapetními) trámy navzájem spojenými 10 ti příčnicíky. Most šikmý, šikmá světlost 15,55 m; rozpětí konstrukce 16,40 m; délka mostu 17,30 m. Světlá šířka mostu 7,95 m; celková šířka mostu 9,45 m. Silně poškozená a degradovaná mostní konstrukce vykazuje po letech provozu zatížitelnost $V_r = 12$ tun.

Záměrem opravy a sanace mostu bylo zvýšit zatížitelnost na $V_r = 40$ tun. Provedeno zesílení mostu předpínacími kabely složenými z chráněných lan MONOSTRAND Ls 15,7 mm. Zesílení bylo konstrukčně vytvořeno systémem náhradních kabelových kanálků a předpínací kabely byly vloženy do podélných nosných prvků (parapetů) i do příčnicíků (viz foto). Zesílení původní mostovky bylo navrženo nadbetonováním spřažené železobetonové desky. Následná sanace celého mostu byla provedena dle zásad TP SSBK.

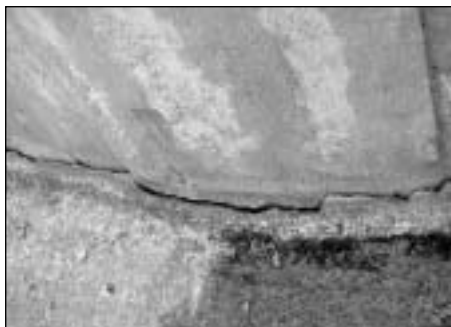
Revize objevily rozsáhlé poškození vnitřního ochranného pouzdra. Dilatační spáry nebyly funkční. Spaliny pronikaly za ochranné pouzdro, kde kondenzovaly a způsobovaly korozi železobetonového dřívku. Vlivem poškozené hlavy komína docházelo k pronikání spalin pod litinové segmenty a následnému intenzivnímu rozrušování dřívku komína. Na dřívku se začaly objevovat trhliny, bylo poškozené denní letecké značení. Beton na ochozech byl poškozen trhlinami. Na styku ochozu č. 1 a dřívku komína se objevila významná trhlina, probíhající po celém obvodu dřívku. Hrozilo zřícení celého ochozu. Zábradlí na ochozech a žebříky byly zkorodované a v horních partiích na hranici použitelnosti.

Obr. 1: Trhlina na styku dřívku a ochozu

Poškozené vnitřní ochranné pouzdro bylo vybouráno. Vnitřní plášť se otryskal vysokotlakým vodním paprskem a provedla se jeho sanace. Jak na vnitřní povrch dřívku, tak i na venkovní povrch byly použity sanační a nátěrové systémy firmy MC-Bauchemie. Dovnitř komína bylo ukotveno odsazené, tepelně izolované, ocelové pouzdro. Toto pouzdro se vyrobilo z nerezové oceli třídy 17 348. Vytvořil se nový ventilační systém komína. Venkovní povrch dřívku se v jednotlivých zónách vyspravil příslušnými sanačními materiály. Obnovilo se denní letecké překážkové značení. Ochoz č. 1 se podepřel ocelovými konzolami, opravila se výztuž a trhlina se zasaňovala.
