PREZENTACE SANOVANÝCH STAVEB

PRESENTATION OF THE REPAIR STRUCTURES

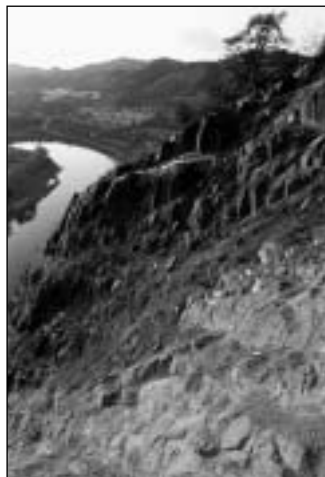
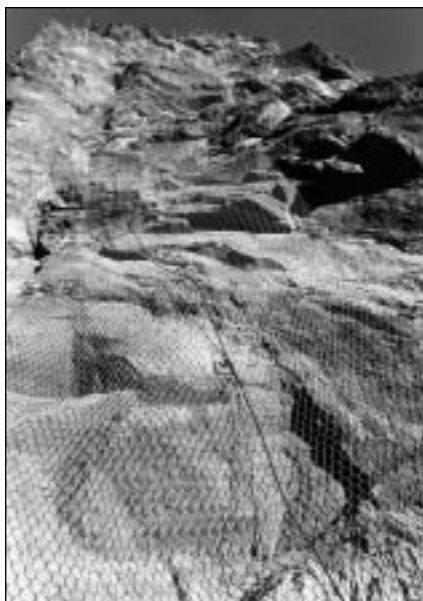
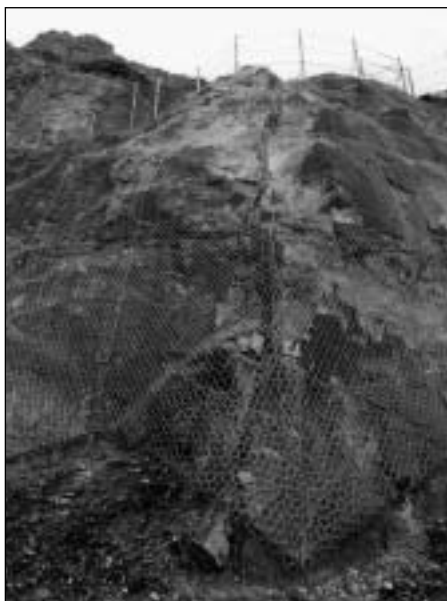
Sanace nestabilního skalního masivu Kozí vrch v ploše cca 20 000 m² byla součástí optimalizace traťového úseku Ústí nad Labem–Děčín.

Skála byla před pokládkou pletiva, kotveného do masivu svorníky technologií lepením, vyspravena stříkaným torkretem. Dílo bylo provedeno převážně horolezeckým způsobem, doprava materiálu na místo pokládky výtahem a lanovkou konstrukce Betvar.

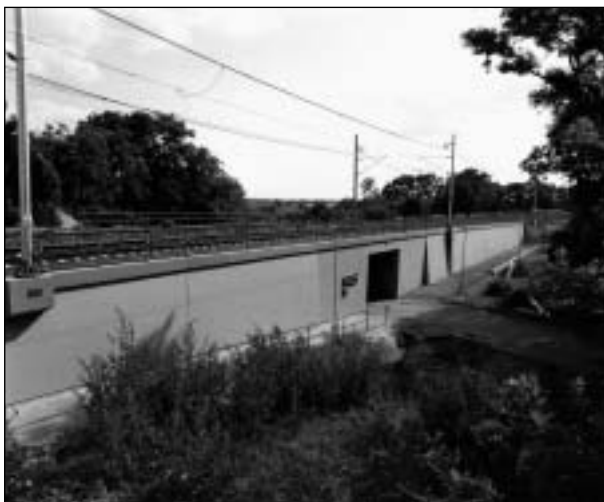
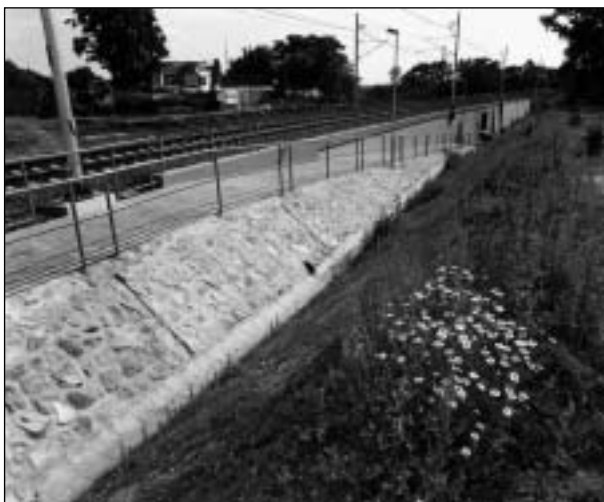
Rekonstrukce a sanace železničního mostu a stanice Mlčechvosty byla součástí díla „ČD DDC Modernizace trati Kralupy nad Vltavou—Vraňany“.

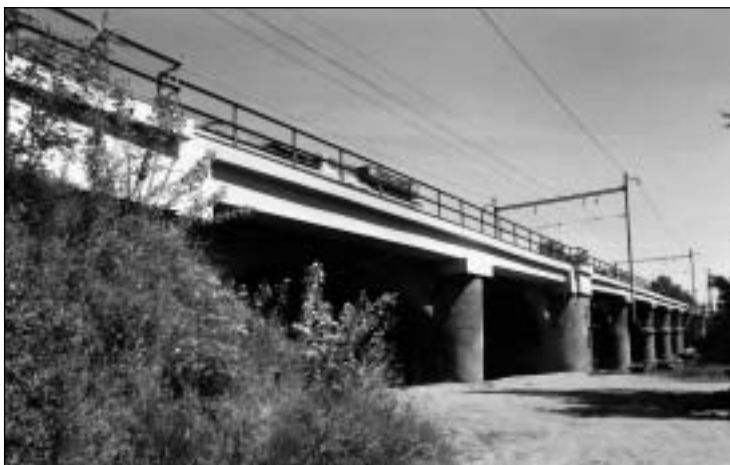
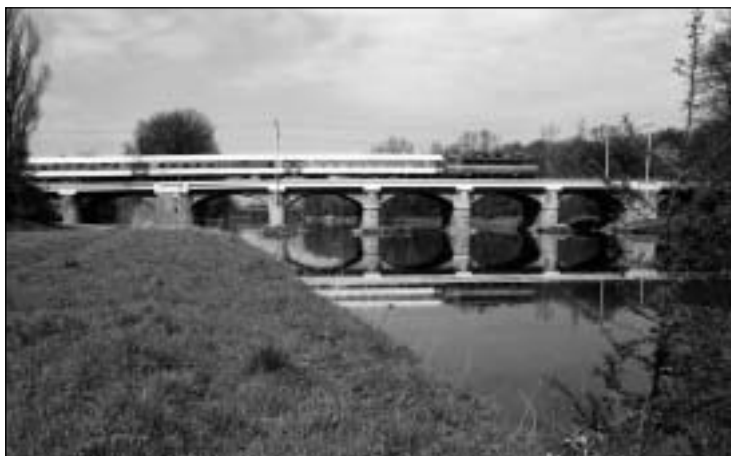
Sanace mostu přes Ohři včetně izolace a odvodnění v rámci „ČD DDC Modernizace trati Hrobce-Lovosice“.

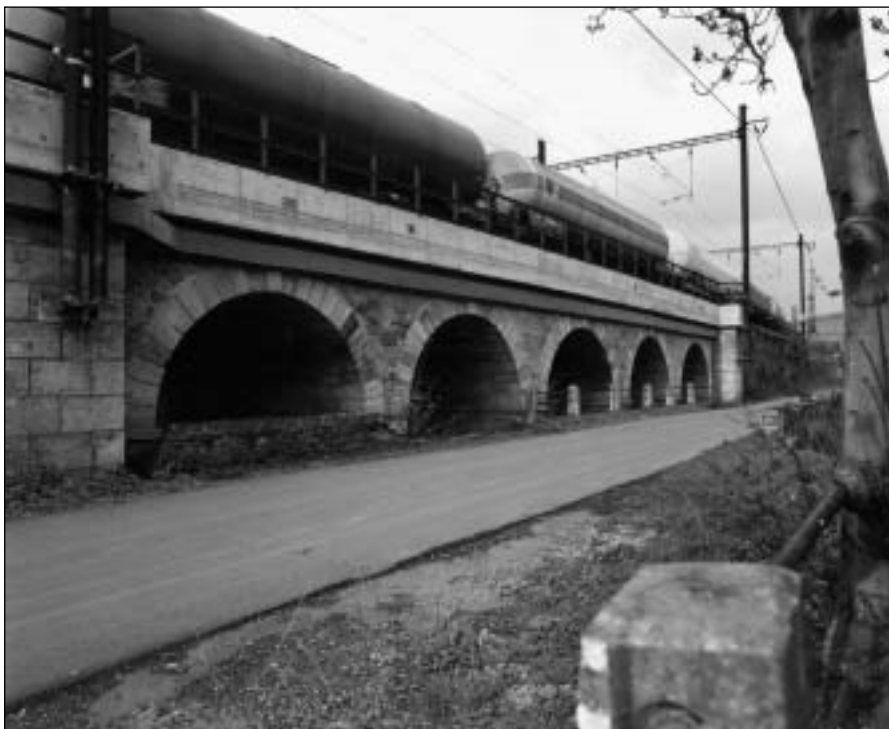
Rekonstrukce a sanace „Pětimostu“ v oblouku v Malých Žernosekách v rámci „ČD DDC Optimalizace traťového úseku Lovosice–Ústí nad Labem“.

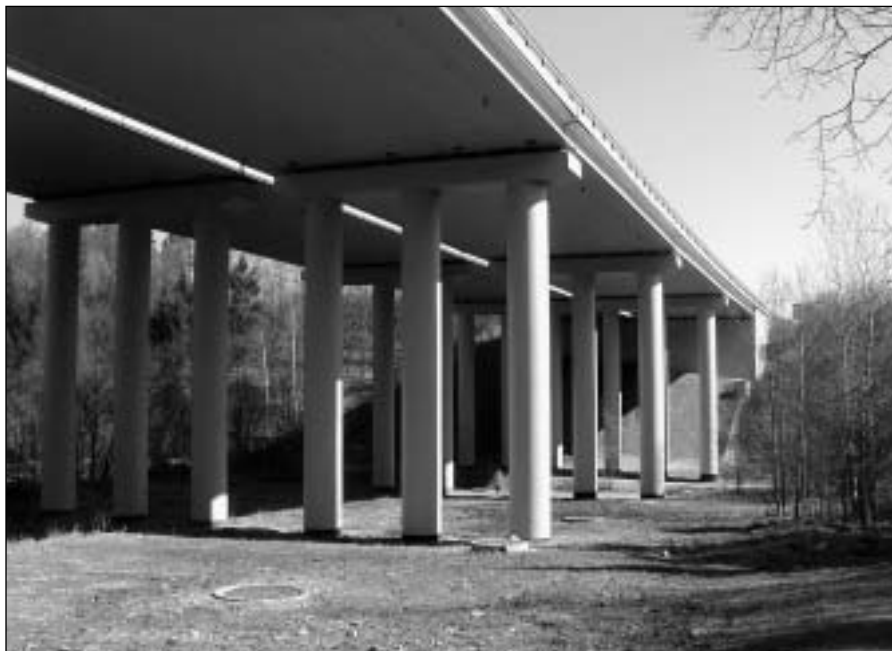
Obr. 2: Pohled mostu po opravě

Sanační práce byly prováděny klasickým způsobem. Nejdříve byl povrch konstrukce otryskán tlakovou vodou o min. tlaku 110 MPa, pak byl odstraněn zdegradovaný beton a korodovaná výztuž obourána v celém profilu, opískovaná na stupeň Sa 2 1/2 a opatřena pasivačním nátěrem. Takto předupravený povrch byl před sanací omyt nízkotlakým zařízením Wap. Sanační materiál se nanášel klasickým zednickým způsobem.

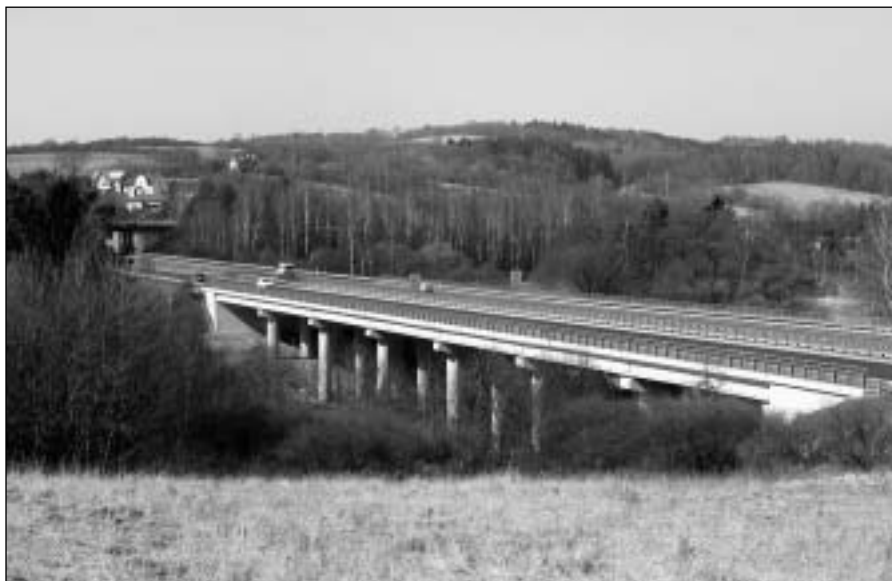
Obr. 3: Pohled na hotový most

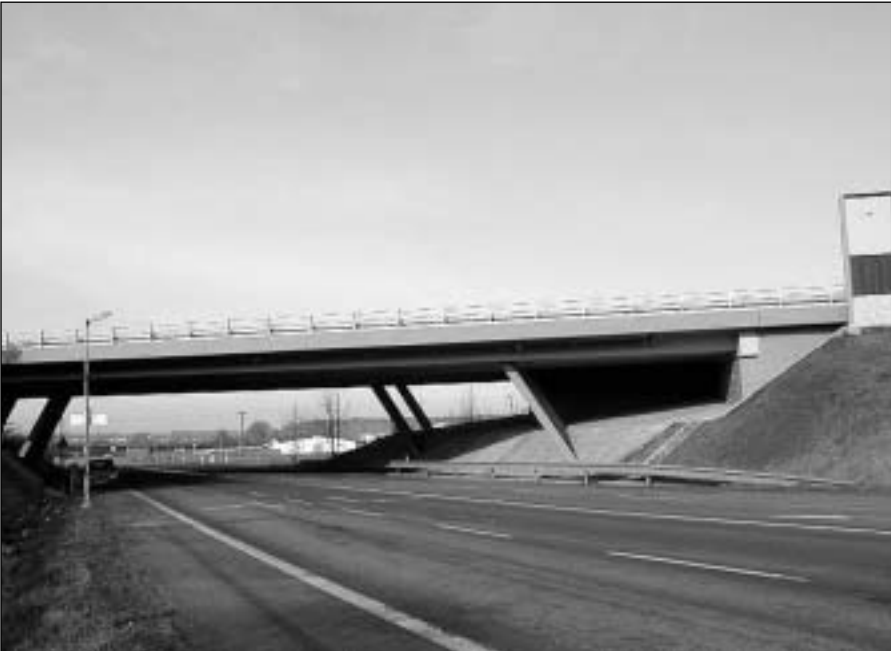
Mostní objekt byl poškozen zatékáním a působením chloridů na betonové konstrukce mostu při porušené izolaci.

Obr. 2: Most po opravě

Sanační práce byly prováděny klasickým způsobem. Nejdříve byl povrch konstrukce otryskán tlakovou vodou o min. tlaku 110 MPa, pak byl odstraněn zdegradovaný beton a korodovaná výztuž obourána v celém profilu, opískovaná na stupeň Sa 2 1/2 a opatřena pasivačním nátěrem. Takto předupravený povrch byl před sanací omyt nízkotlakým zařízením Wap. Sanační materiál se nanášel klasickým zednickým způsobem.

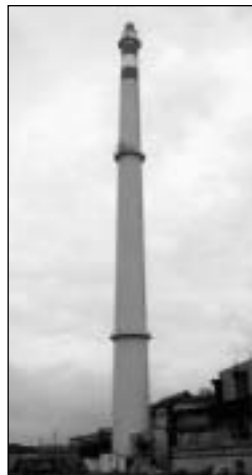
Revize objevily rozsáhlé poškození vnitřního ochranného pouzdra. Dilatační spáry nebyly funkční. Spaliny pronikaly za ochranné pouzdro, kde kondenzovaly a způsobovaly korozi železobetonového dřívku. Vlivem poškozené hlavy komína docházelo k pronikání spalin pod litinové segmenty a následnému intenzivnímu rozrušování dřívku komína. Na dřívku se začaly objevovat trhliny, bylo poškozené denní letecké značení. Beton na ochozech byl poškozen trhlinami. Na styku ochozu č. 1 a dřívku komína se objevila významná trhlina, probíhající po celém obvodu dřívku. Hrozilo zřícení celého ochozu. Zábradlí na ochozech a žebříky byly zkorodované a v horních partiích na hranici použitelnosti.

Obr. 2: Celkový pohled na opravený komín

Poškozené vnitřní ochranné pouzdro bylo vybouráno. Vnitřní plášť se otryskal vysokotlakým vodním paprskem a provedla se jeho sanace. Jak na vnitřní povrch dřívku, tak i na venkovní povrch byly použity sanační a nátěrové systémy firmy MC-Bauchemie. Dovnitř komína bylo ukotveno odsazené, tepelně izolované, ocelové pouzdro. Toto pouzdro se vyrobilo z nerezové oceli třídy 17 348. Vytvořil se nový ventilační systém komína. Venkovní povrch dřívku se v jednotlivých zónách vyspravil příslušnými sanačními materiály. Obnovilo se denní letecké překážkové značení. Ochoz č. 1 se podepřel ocelovými konzolami, opravila se výztuž a trhlina se zasaňovala.
